Bodenplatten mit einer unteren Bewehrungsmatte

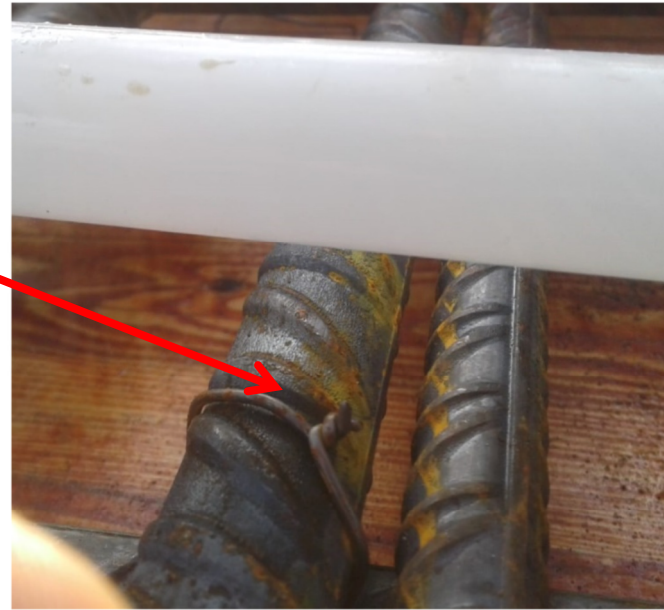
Bei der Montage unserer Heizrohre befestigen wir dieses auf der unteren Stahlmatte und erleben immer wieder Schäden und Leckagen durch zu kurz abgekniffene Drahtbinder. Diese spitzen Enden verletzt unser Heizrohr. Entweder werden die Drahtenden so abgekniffen, dass Drahtenden von mind. 5 cm entstehen, oder Sie verwenden Drillverbinder oder Kunststoff-Kabelbinder.

Dies ist besagtes Drahtende, das Foto ist auf einer Baustelle entstanden wo es durch diesen Draht zu einer Leckage gekommen ist.

1. Unsere Monteure entfernen umständlich diese Verbindungen. Diesen Mehraufwand müssen wir dann in Rechnung stellen.
2. Die zuständige Firma entfernt diese messerscharfen Drahtenden und entstandene Wartezeiten müssen wir in Rechnung stellen.
